# 十日町市学校施設長寿命化計画

平成31年3月

十日町市教育委員会

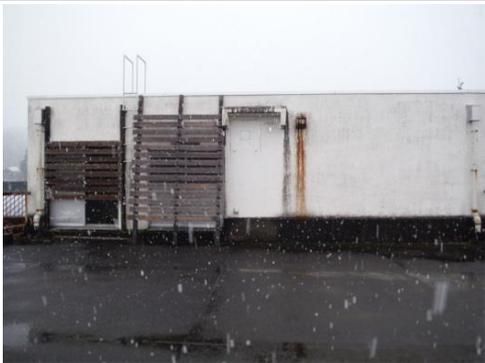
中条小学校の劣化状況		
写真

/
棟名	特別教室棟	
状況	ひさし等からの雨水が外壁をつたって流れている。	
評価	C（広範囲に劣化している）

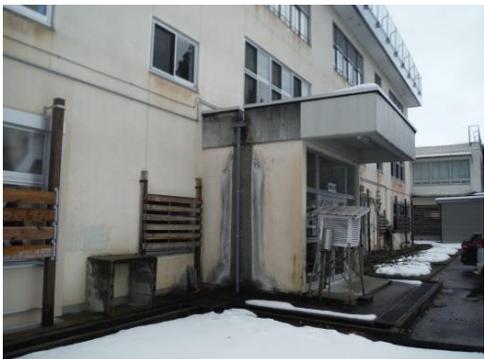
飛渡第一小学校の劣化状況		
写真

棟名	管理・普通教室棟	特別教室棟
状況	縦樋がつまっており、雨水が外壁をつたって流れ出している。	広範囲にひび割れ、変質がみられる。
評価	C（広範囲に劣化している）	C（広範囲に劣化している）

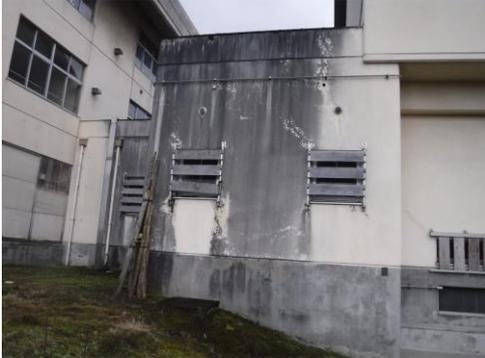
馬場小学校の劣化状況		
写真

棟名	渡り廊下	校舎棟
状況	広範囲に変質がみられる。	階段の打継目から雨水の侵入があり、コンクリートの生成物が溶け出し、表面の塗装が剥がれ出している。
評価	C（広範囲に劣化している）	C（広範囲に劣化している）

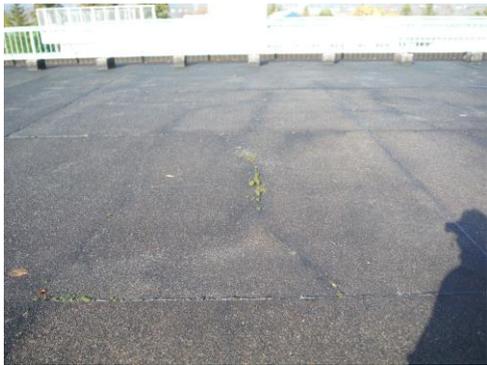
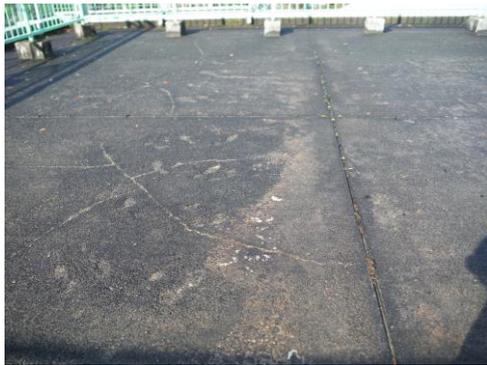
### 西小学校の劣化状況

棟名	普通教室棟	管理・特別教室棟
状況	広範囲に屋上防水にひび割れがみられる。	広範囲に屋上防水にひび割れがみられる。
評価	C（広範囲に劣化している）	C（広範囲に劣化している）

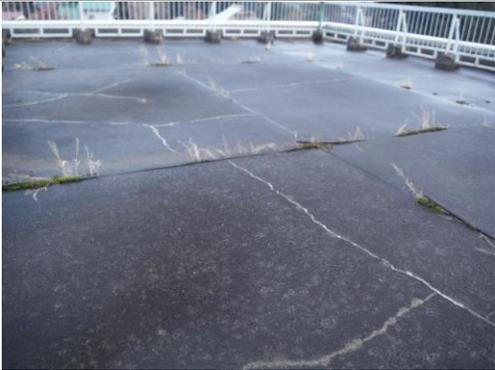
上野小学校の劣化状況		
写真

/
棟名	校舎	
状況	屋上防水の目地が劣化し、浮き上がり、雑草が生えている。	
評価	C（広範囲に劣化している）

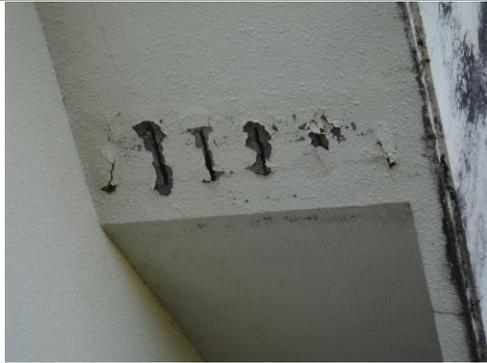
橋小学校の劣化状況		
写真

棟名	校舎	校舎
状況	階段下に爆裂した箇所があり、コンクリート片が落下する可能性がある。	外壁が劣化している。
評価	C（広範囲に劣化している）	C（広範囲に劣化している）
写真

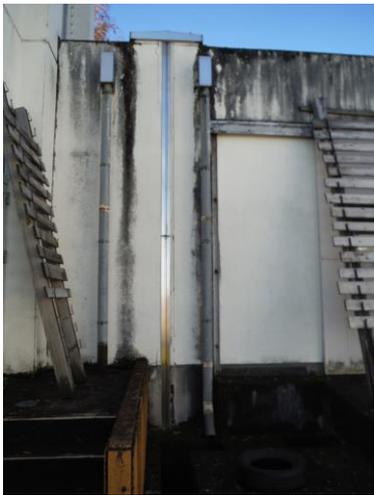
/
棟名	渡り廊下	
状況	縦樋がつまっており、雨水が外壁をつたって流れ出している。	
評価	C（広範囲に劣化している）

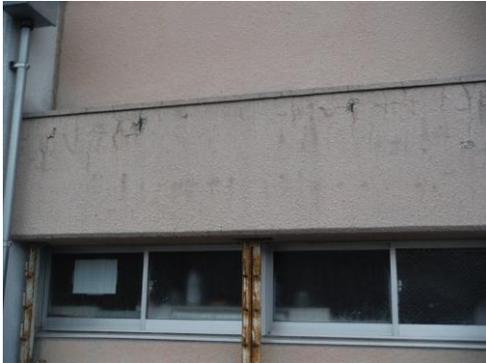
中条中学校の劣化状況		
写真

棟名	教室棟	教室棟
状況	外壁の鉄筋が露出している。	便所の敷居板が破損している。
評価	C（広範囲に劣化している）	C（広範囲に劣化している）

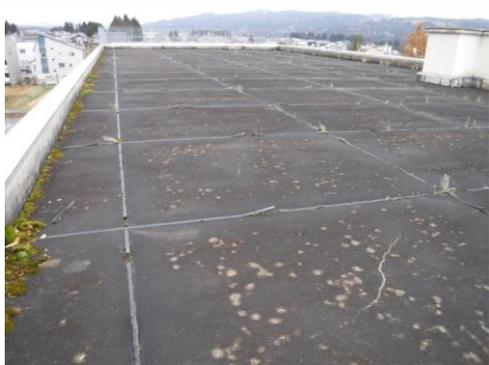
南中学校の劣化状況		
写真

棟名	普通教室棟	普通教室棟
状況	屋上の防水層の目地が損傷し、土砂等がたまって雑草が生えている。	排水口に土砂がたまり、雨水が流れないようにになっている。
評価	C（広範囲に劣化している）	C（広範囲に劣化している）

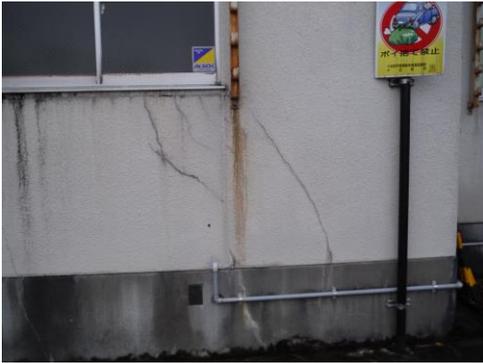
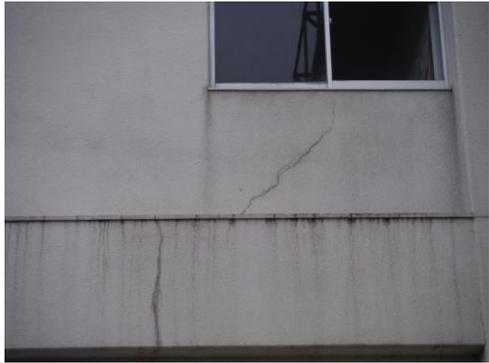
水沢中学校の劣化状況		
写真

棟名	管理教室棟	管理教室棟
状況	外壁にひび割れがみられる。	外壁にひび割れがみられる。
評価	C（広範囲に劣化している）	C（広範囲に劣化している）
写真

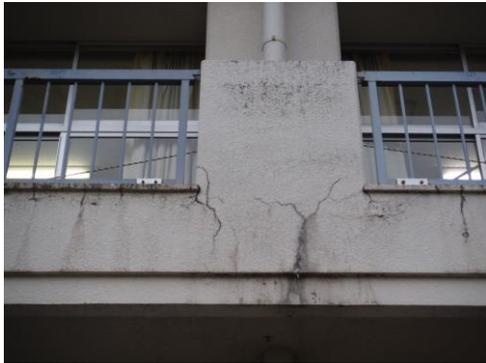
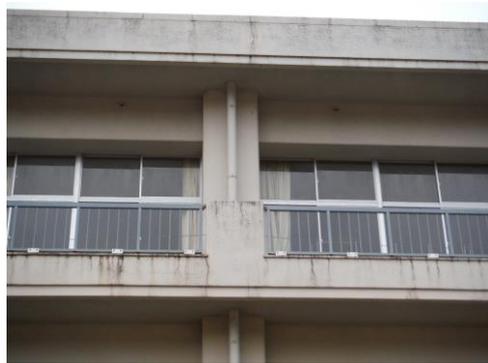
棟名	管理教室棟	管理教室棟
状況	外壁にひび割れがみられる。	外壁にひび割れがみられる。
評価	C（広範囲に劣化している）	C（広範囲に劣化している）

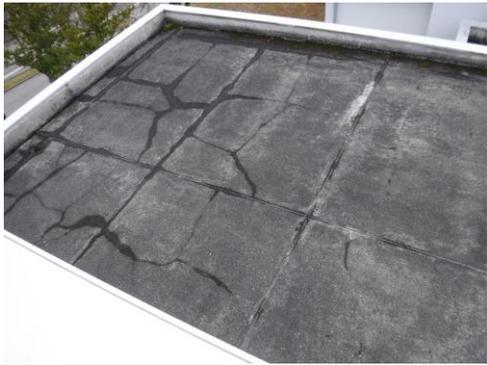
川西中学校の劣化状況		
写真

棟名	管理特別教室棟	管理特別教室棟
状況	屋根の防水層にひびが入っている。	排水口に土砂がたまっている。
評価	C（広範囲に劣化している）	C（広範囲に劣化している）
写真

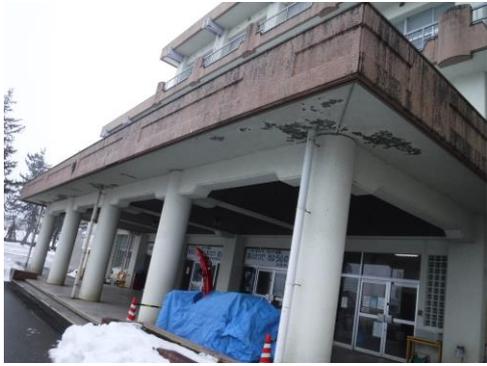
棟名	管理特別教室棟	
状況	外壁にひび割れがみられる。	
評価	C（広範囲に劣化している）

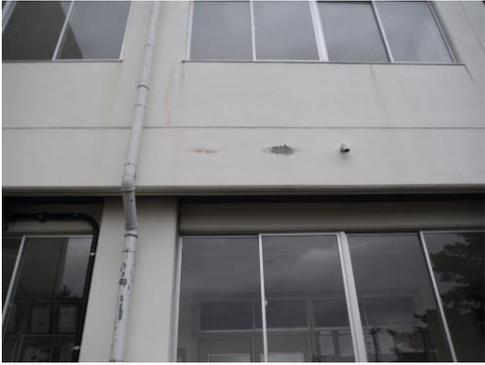
中里中学校の劣化状況		
写真

/
棟名	管理教室棟	
状況	外壁の吹付塗装に浮き、欠落がみられる。	
評価	C（広範囲に劣化している）

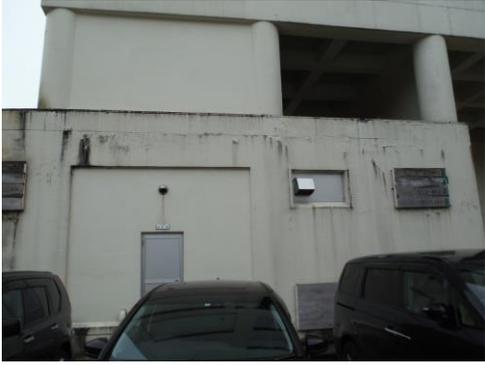
松代中学校の劣化状況		
写真

棟名	管理特別教室棟	管理特別教室棟
状況	外壁の吹付塗装に浮き、欠落がみられる。	外壁にサビ汁が浮き出ている。
評価	D (早急に対応する必要がある)	C (広範囲に劣化している)
写真

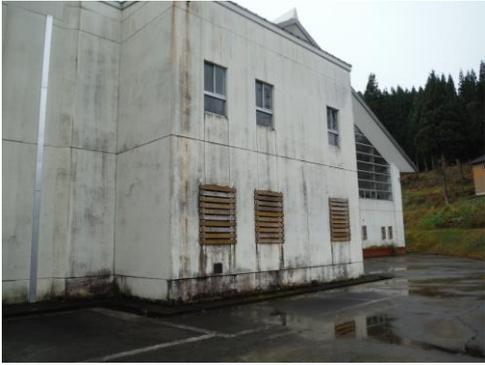
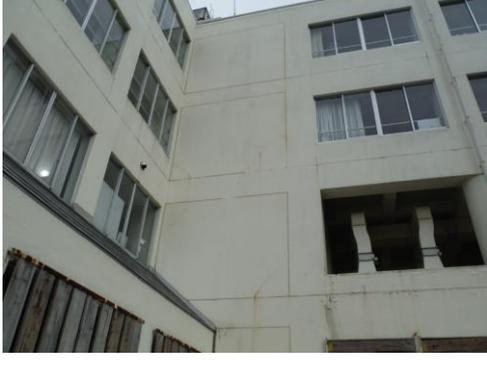
棟名	屋内運動場（渡り廊下）	管理教室棟
状況	外壁にサビ汁が浮き出ている。	外壁にサビ汁が浮き出ている。
評価	C (広範囲に劣化している)	C (広範囲に劣化している)

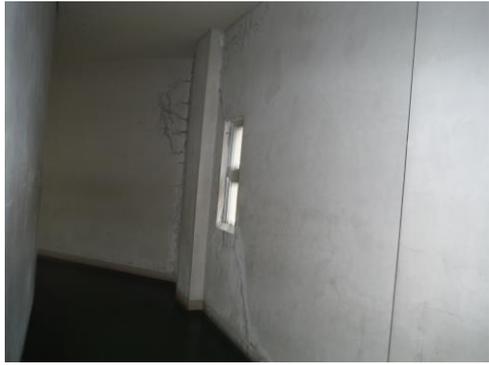
松代中学校の劣化状況

棟名	屋内運動場	屋内運動場
状況	壁にひび割れが無数にみられる。	天井にひび割れがみられる。
評価	C（広範囲に劣化している）	C（広範囲に劣化している）
