# 宮中取水ダム試験放流に伴う 平成23年度(2年目)調査等結果の概要 (抜粋)

平成24年2月8日

宮中取水ダム試験放流検証委員会

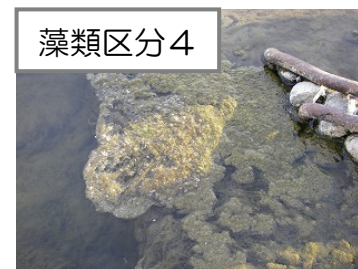
区分4：糸状藻類が石の表面を覆い、糸状藻類の一部が石から剥離し、水面で膜状に浮遊している。

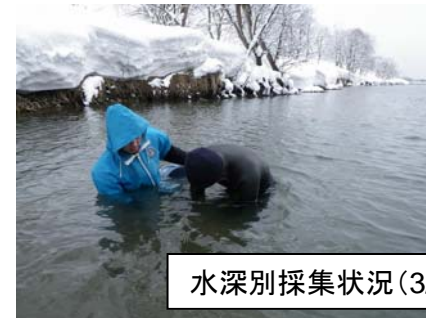
水深別採集状況(3/4栄橋)

#### 緩流部の水深別採集
