宮中取水ダム魚道構造改善のご紹介

東日本旅客鉄道株式会社

魚道改築工事の実施状況

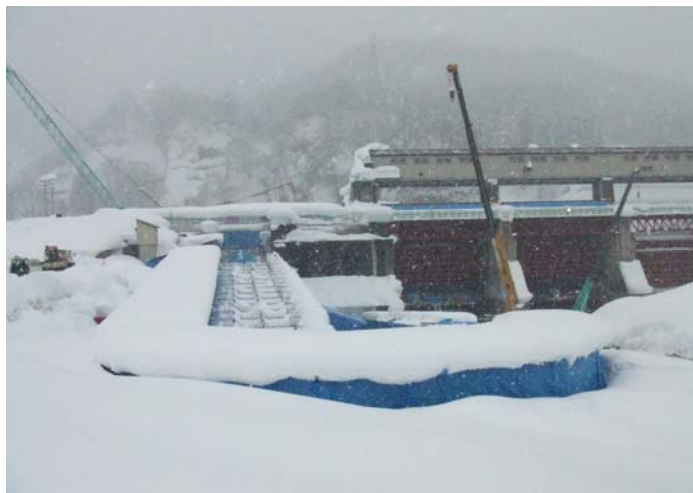
工事施工状況

- 1期工事(平成22年度)において折返しプール部の一部、せせらぎ魚道の一部を施工完了。
- 現在2期工事(平成23年度)で残りの箇所を施工中。

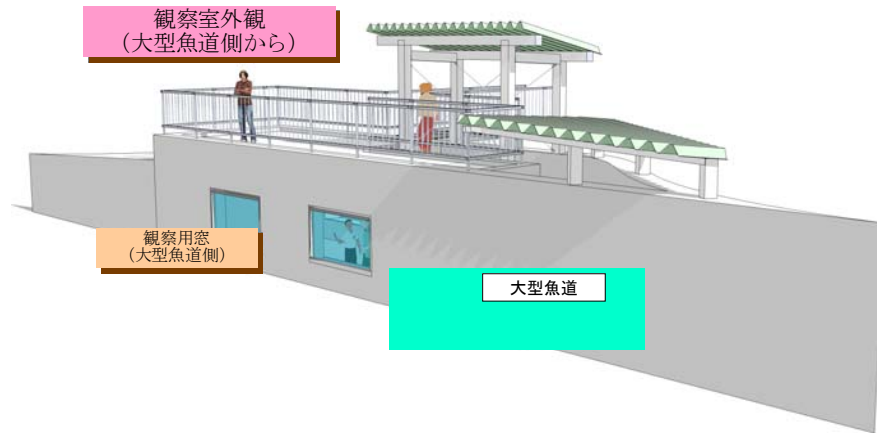
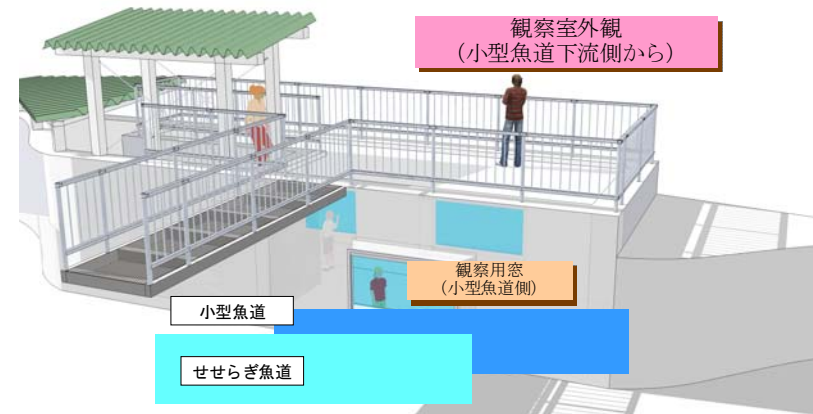
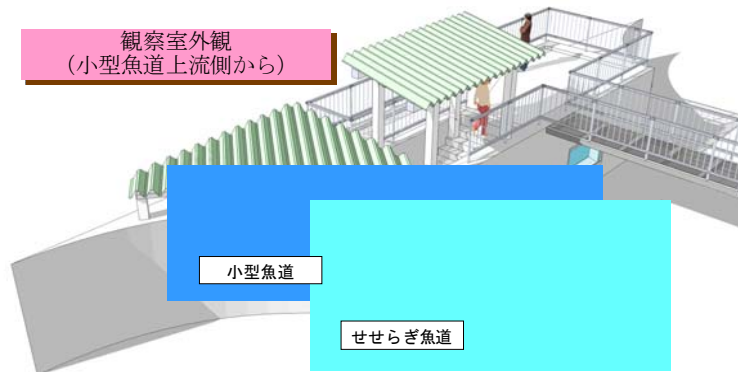
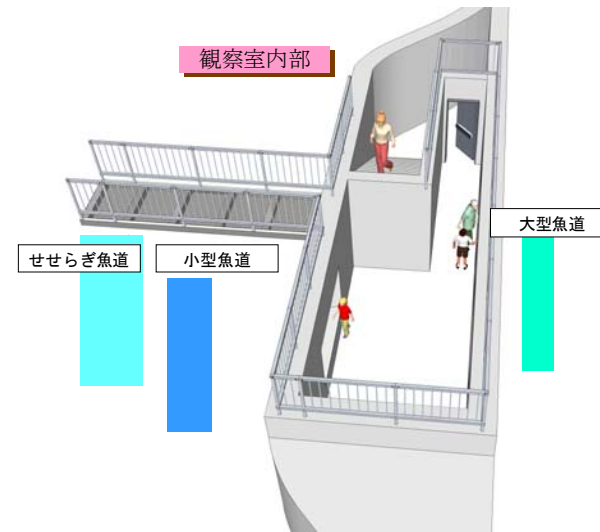
- 魚道観察室の設置
- 親水性の向上を目的に、魚道観察室を新設する。
