# 踏切内の状況

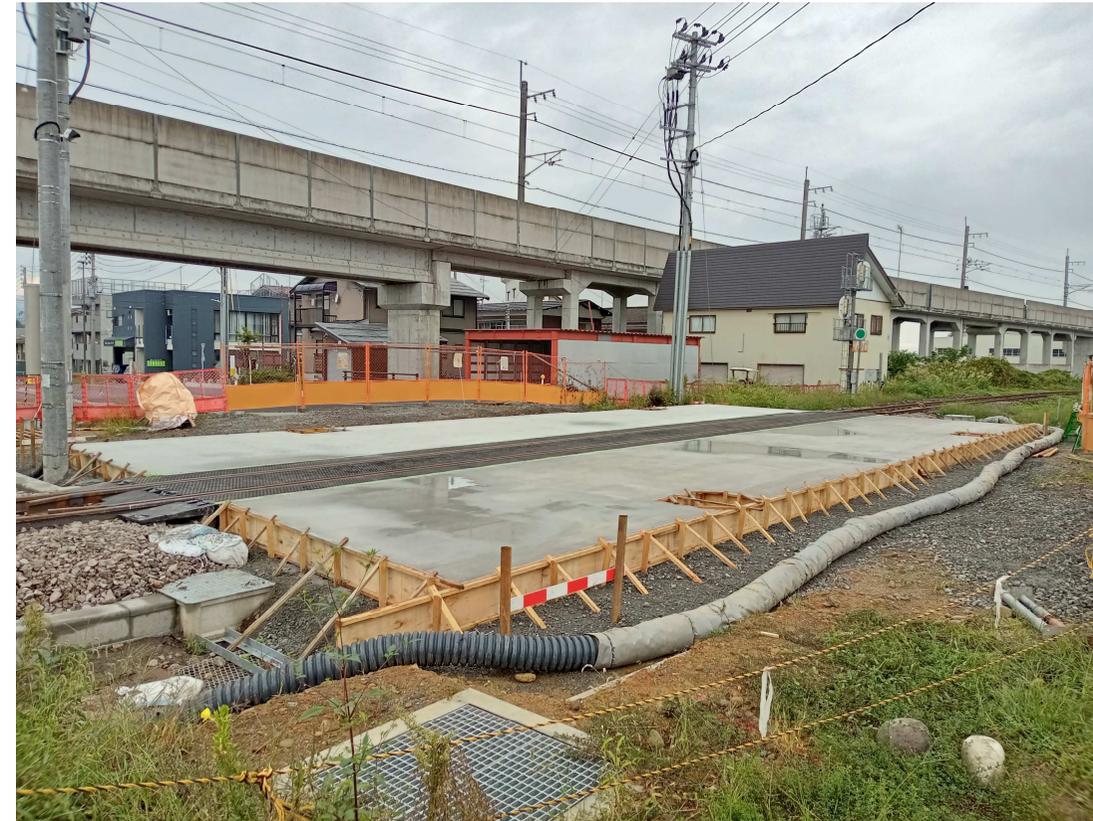
令和5年9月末

踏切内の拡幅工事が進んでいます

- ①レール部周辺の舗装版が設置されました  
木製 ⇒ ゴム製 (KG式踏切舗装版)
- ②踏切内のコンクリート舗装が進んでいます
- ③踏切内はロードヒーティングとなっています

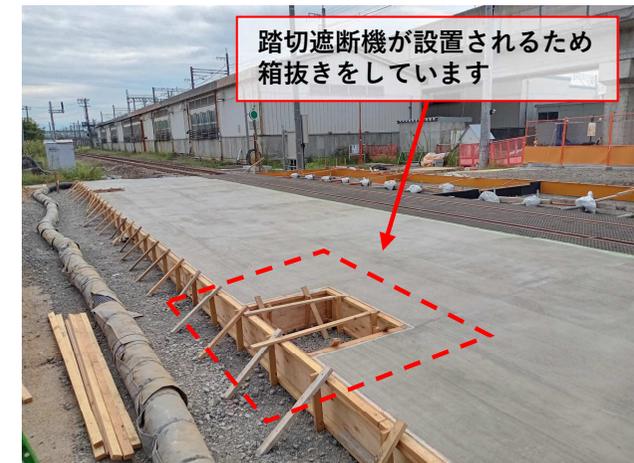
踏切遮断機が設置されるため  
箱抜きをしています

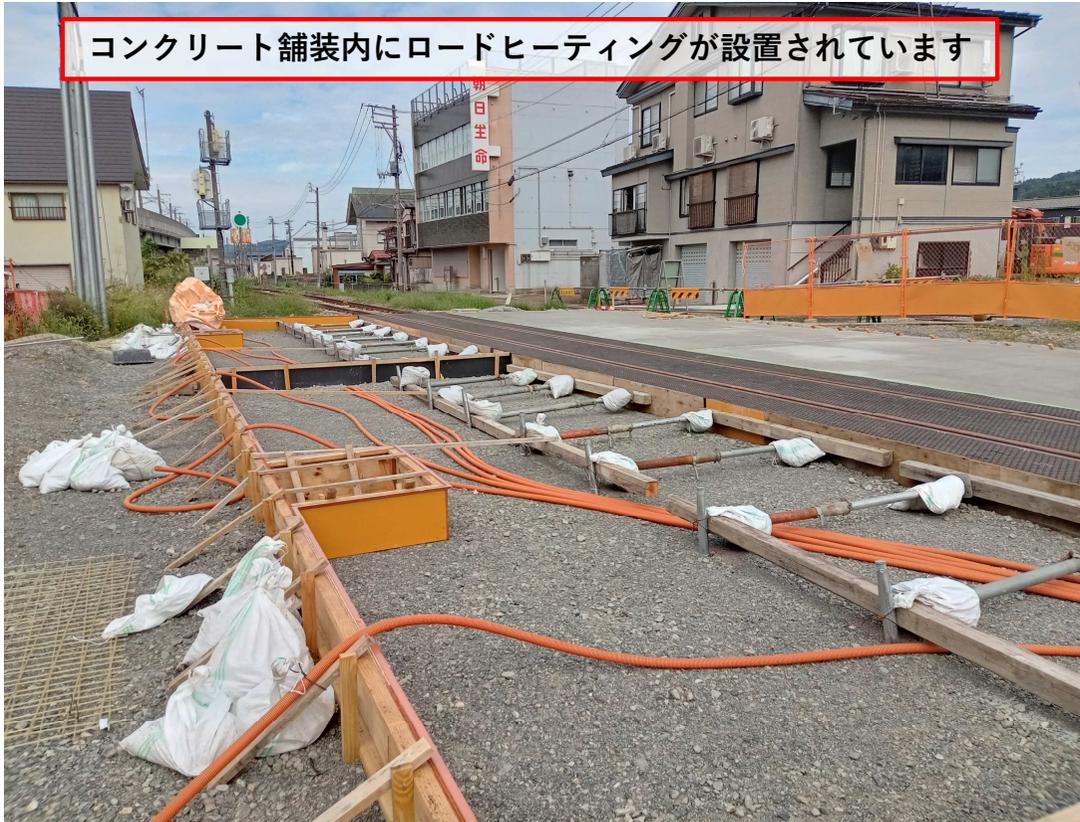
コンクリート舗装内にロードヒーティングが設置されています

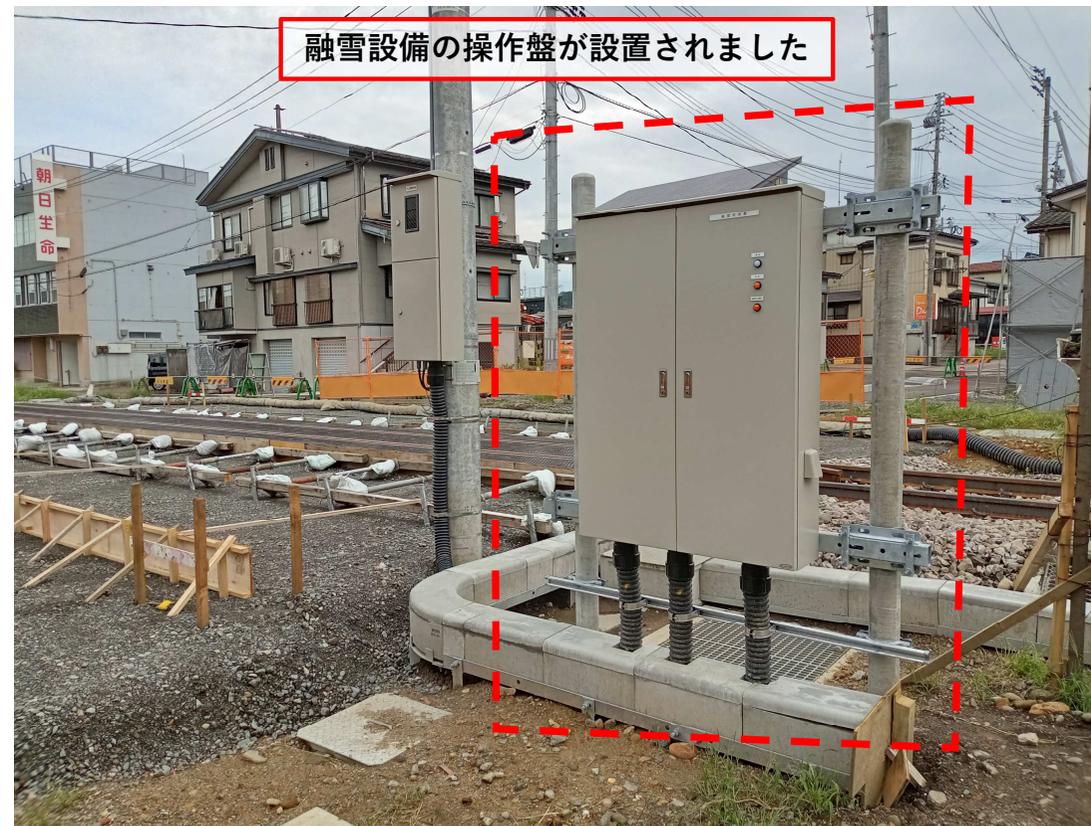
融雪設備の操作盤が設置されました

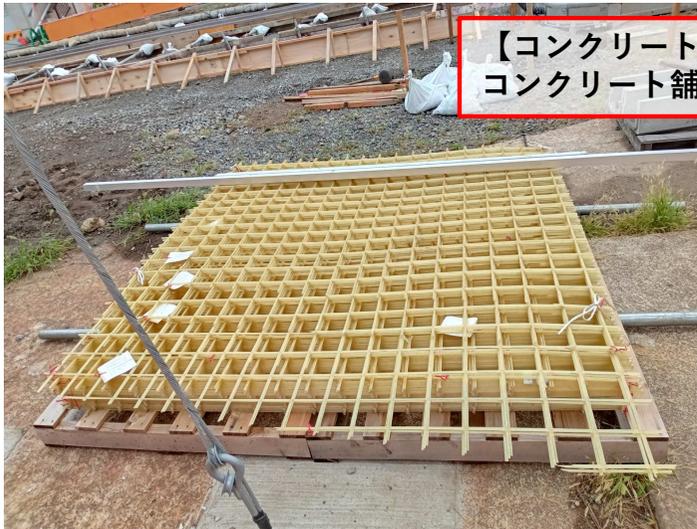
【コンクリート舗装内に設置するメッシュ材】  
コンクリート舗装のひび割れ防止となります

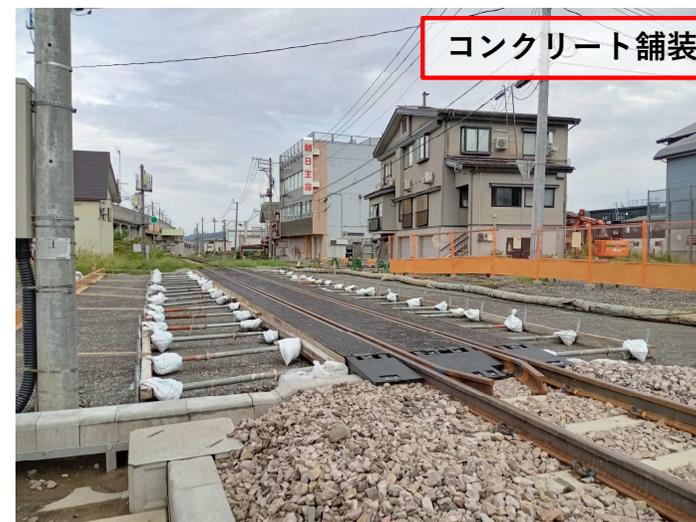
コンクリート舗装の型枠状況
