オーダーNo: TI170050	十日町役場 松本殿	日付	2017年11月20日		
書類No: TS170050-0001	十日町市使用済み紙おむつ燃料2種 燃焼テスト	株式会社イクロス			
分類 提出図書	燃焼試験結果報告	環境事業部			
		承認	調査	担当

## 1. 燃焼テスト実施日

## 5. 燃焼試験結果

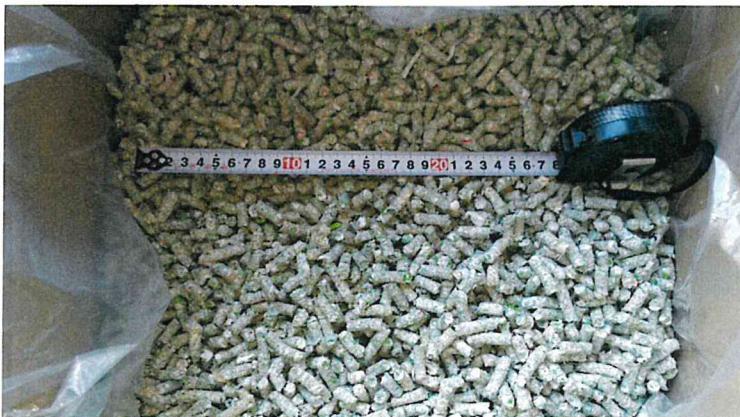
写真③ MixSDP(紙シュレッダーごみ)

①MixSDP(紙シュレッダーごみ)

①MixSDP(紙シュレッターごみ):おむつ65%、紙シュレッターごみ35%混合 (写真③)

熱量:4165kcal/kg かさ比重:435kg/m3

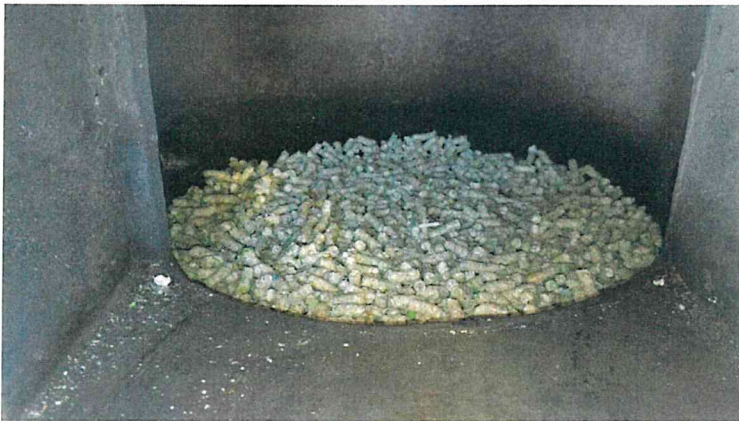
写真⑤ 点火前初期投入燃料

初期投入1kg

9:35 ①の燃料を燃焼室内に1kg投入し、灯油150ccを回しかけ灯油バーナにて着火。(写真⑤)  
⇒初期投入量が少なかつたためか、火が回らず一部しか燃焼しなかつた。

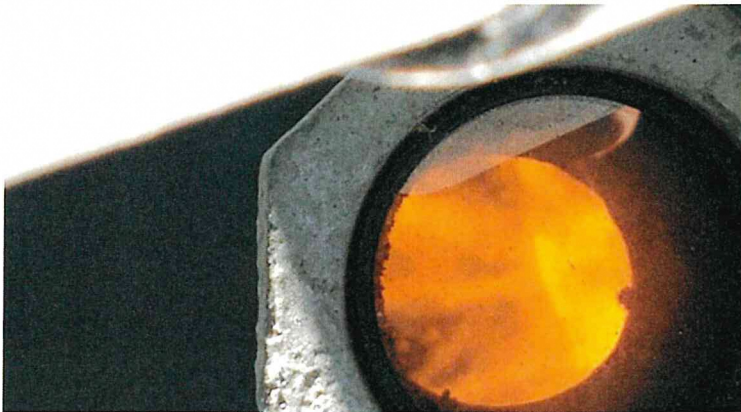
写真⑥ 燃焼室内燃焼の様子

①MixSDP(紙シュレッダーごみ)

10:04 燃料搬送量を30000kcal/hで固定。(写真⑥)

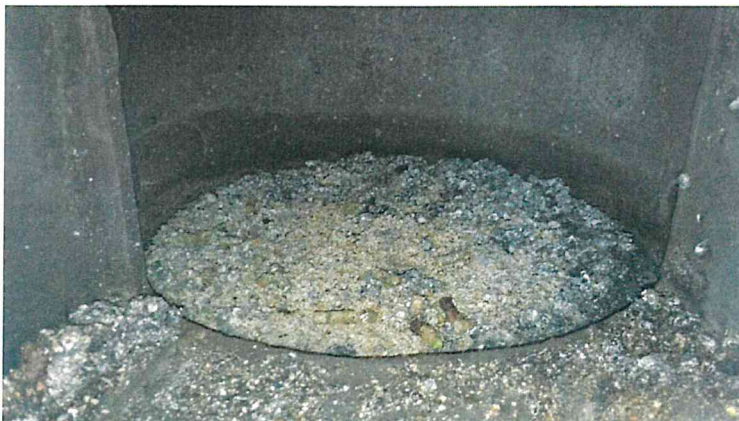
写真⑦ 燃焼テスト後の燃焼室内

①MixSDP(紙シュレッダーごみ)

堆積灰1.1kg

13:00 ボイラ停止。燃焼灰を確認。(写真⑦、⑧、⑨、⑩)

総灰量:1.45kg(燃焼室内1.1kg、灰出ボックス0.35kg)

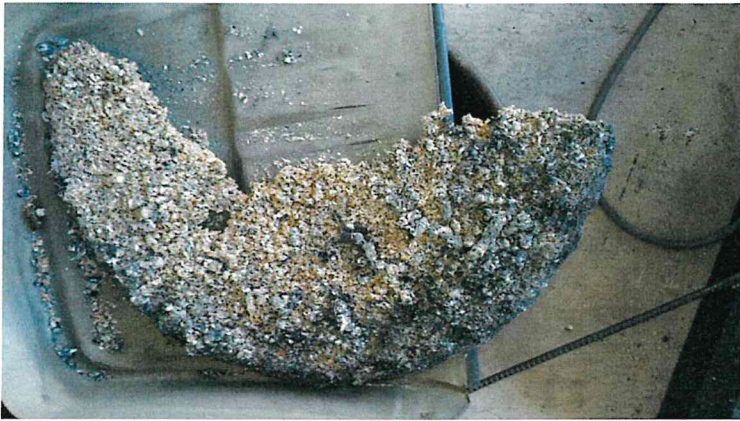
写真⑨ 燃焼室内のクリンカー部

①MixSDP(紙シュレッダーごみ)

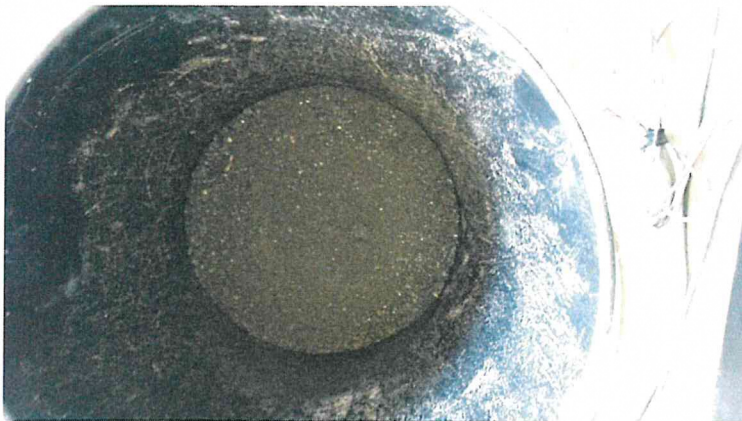
写真⑩ 灰出コンベア排出燃焼灰

①MixSDP(紙シュレッダーごみ)

排出灰0.35kg

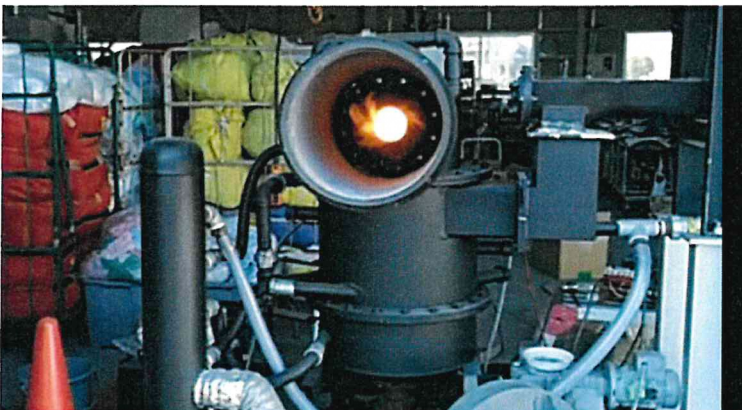
写真⑪ 30000kcal/h燃焼中の様子

②MixSDP(おが粉系廃菌床)

14:49 燃料搬送量を30000kcal/h及び燃焼空気量を固定。(写真⑪)

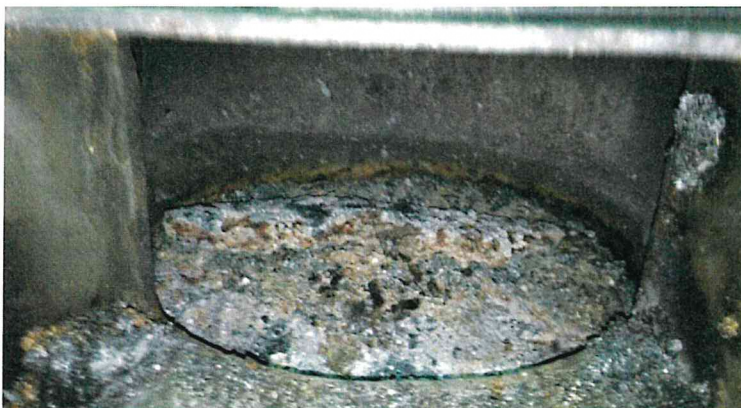
写真⑫ 燃焼テスト後の燃焼室内

②MixSDP(おが粉系廃菌床)

堆積灰1.4kg

17:05 ボイラ停止。燃焼灰を確認。(写真⑫、⑬、⑭)

総灰量:1.6kg(燃焼室内1.4kg、灰出ボックス0.2kg)

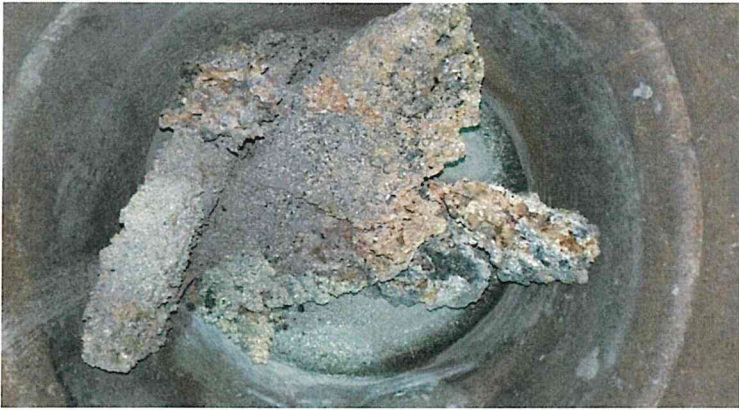
写真⑬ 燃焼室内のクリンカ

②MixSDP(おが粉系廃菌床)

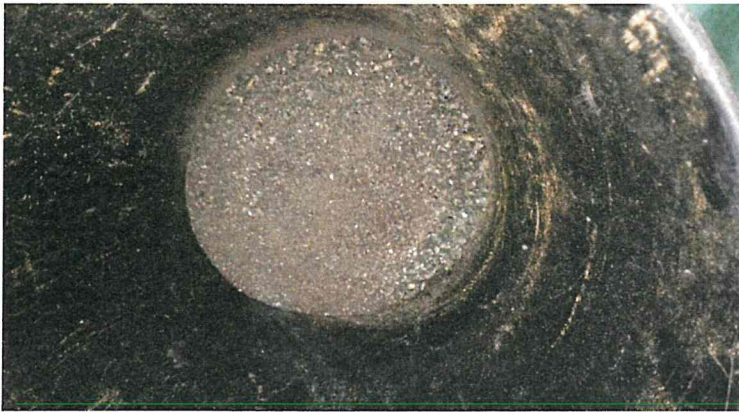
写真⑭ 灰出コンベア排出燃焼灰

②MixSDP(おが粉系廃菌床)

排出灰0.2kg
